Diagnostic de la station d'épuration de

MALEMORT DU COMTAT

Analyse du dimensionnement par rapport à la charge actuelle

Diagnostic de la station d'épuration de MALEMORT DU COMTAT Visite effectuée le 19/09/2016 Descriptif de la filière de traitement
Description des prétraitements	
Canal d'entrée -déversoir d'orage	
Regard d'entrée équipé d'un déversoir d'orage Mesure des surverses par sonde US sur lame déversante

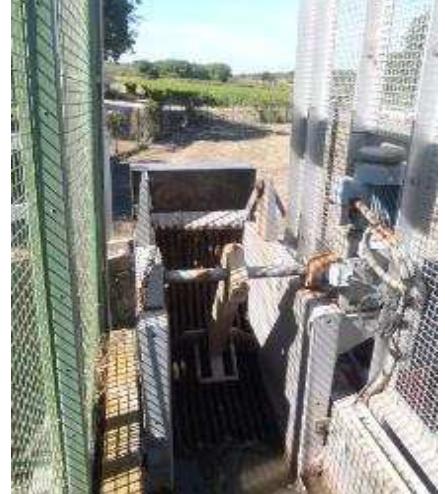
<i>Observations :</i> Pas de by-pass en entrée station	
Dégrillage	
Dégrilleur automatique Capacité : 30 m ³ /h (Q pointe temps sec) Type : dégrilleur courbe automatique Entrefer : 25 mm Largeur du canal : estimé à 0,5 m Profondeur du canal : inconnu Puissance unitaire: kW Marque : S62 DT 80N8C - R6000 Année de pose : 2009 <i>Commande :</i> Horaire <i>Observations :</i> Pas de canal de secours Pas de compactage ni ensachage des refus de dégrillage

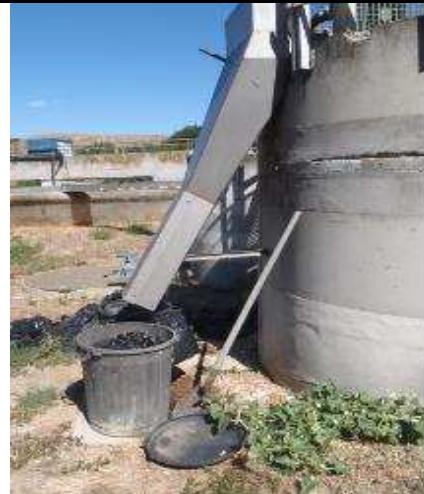
Stockage des refus de dégrillage

Pas d'aire de récupération des jus
 Zone de stockage ed taille insuffisante, stockage des poubelles contenant les refus de dégrillage à même le sol

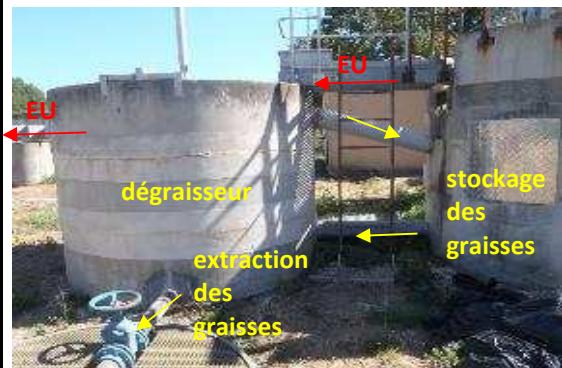
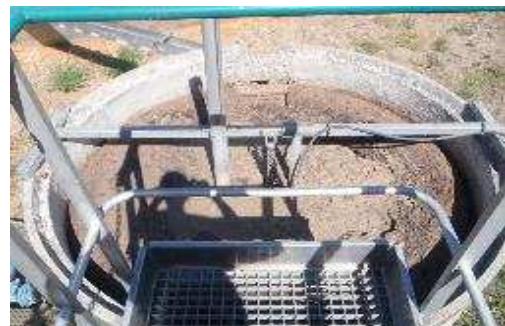
Ne présente pas de dessableur

Stockage des graisses sous le dégrilleur

Dispositif de manutention difficilement accessible

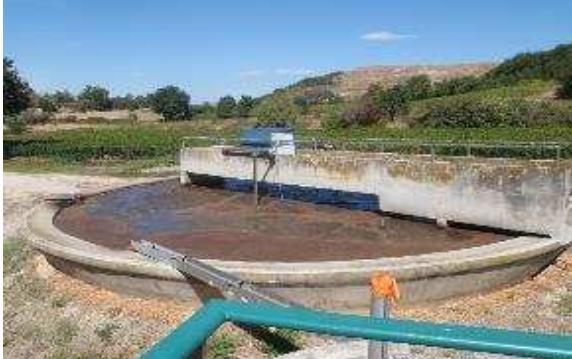
Stockage des sables bac à sable équipé d'un batardeau d'égouttage pour le retour des égouttures au poste toutes eaux	
Description du bassin d'aération	
Type : Boues activées Le diamètre total de l'ouvrage est estimé à 8,7 m Volume estimé : 225 m3 Hauteur utile : 3,75 m Année de réalisation de l'ouvrage : 1973 réhabilité en 1997 <i>Observations :</i> Ouvrage créé dans un ancien clarificateur --> Aération par dispositif fines bulles --> hauteur vraisemblablement insuffisante Pas de suivi de l'aération par sonde oxygène et sonde rédox Pas d'agitateur sur l'ouvrage. Pas de rail de guidage des rampes d'aération ni de dispositif de pruge d'air

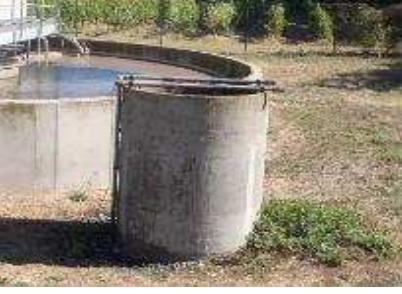
Analyse du fonctionnement du bassin d'aération	
Dégazeur Diamètre intern estimé à 1 m Hauteur : inconnu Equipée d'un dispositif de brise mousses

<i>Observations :</i> Présence de trace de débordement au pied de l'ouvrage

- Trace de pollution au niveau du canal de rejet (à sec en amont du point de rejet de la station)
- Trace de débordement au niveau du dégazeur et sur la fosse à flottants.

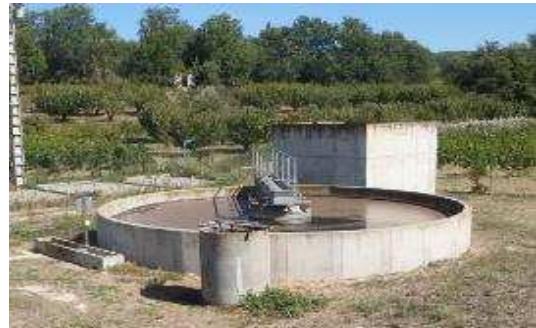
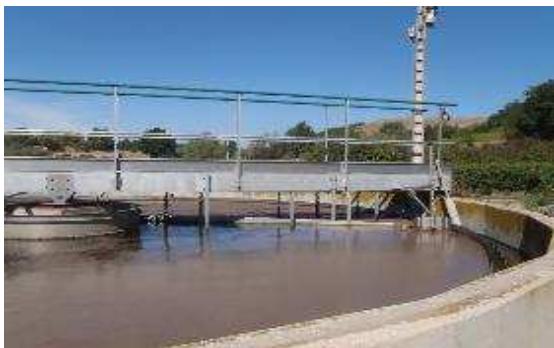
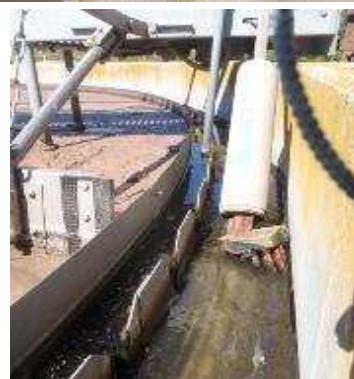
Clarificateur

Pas de dispositif de récupération de flottant (pas de saut-à-ski)

Problème de monté du voile de boues le jour de la visite or pas eu d'événement pluvieux les jours précédent la visite --> sous-dimensionnement de l'ouvrage ?

Problème de départ de boues au niveau de la goulotte : lame syphoïde est-elle correctement dimensionnée ?

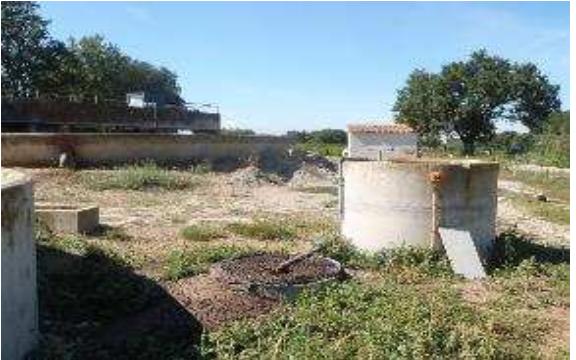
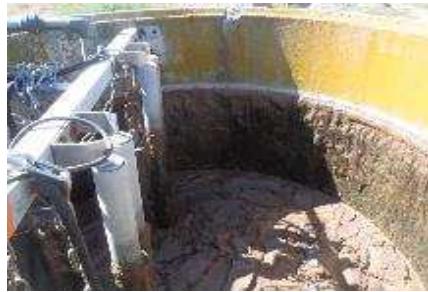
<p>Diagnostic de la station d'épuration de MALEMORT DU COMTAT</p> <p>Visite effectuée le 19/09/2016</p> <p>Descriptif de la filière de traitement</p>
Poste de recirculation des boues	
<p>Bâche de pompage : Diamètre de l'ouvrage estimé à 1,5 m Hauteur de l'ouvrage : inconnu</p> <p>Pompes de recirculation Nombre de pompes : 2 fonctionnement : 1 + 1 s</p> <p>Type : Marque : Flygt (CP 3085 182) Débit unitaire : 32 m³/h Puissance unitaire: 1,3 kW Année de pose : PP1 : 2005 - PP2 : 2008</p> <p><i>Observations :</i> Présence d'une fosse à boues au abord de l'ouvrage - fonctionnement pas identifié Pas de dispositif de manutension à poste fixe,</p>

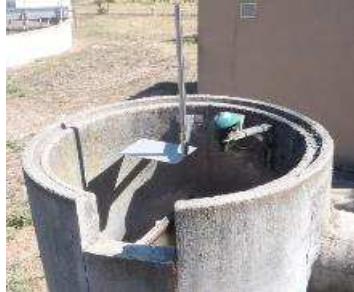
Poste	Type de sondes	Etat	Photos
Comptage des surverses en entrée	Sonde US Marque : Type : Année : <i>Observations :</i> Pas de report de mesures au niveau de l'armoire de commande de la station Ouvrage sans accès à poste fixe

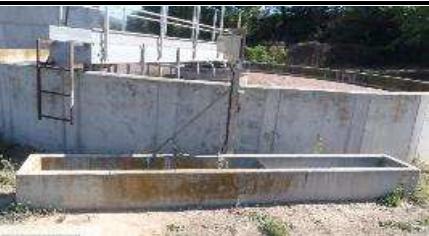
Clarificateur	Pas de sonde de détection du voile de boues		
Canal de comptage eau traitée	Canal de comptage : Type : Venturi Marque : ISMA n°2 ISMA F-57600 FORBACH Année de pose : 2011 Gamme de mesure : 0,12 - 12 l/s / 0,43 - 43 m3/h Sonde US : Mesure du débit dans le canal Type : inconnu Marque : ISMA Année de pose : 2011 Afficheur : ISMA DLK 100	Contrôle du positionnement de la sonde US impossible

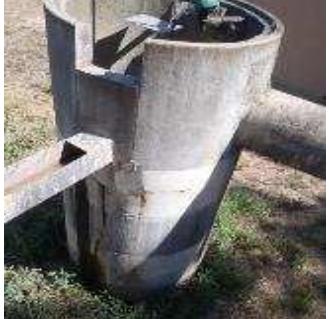
Poste	Etat	Photos
Regard d'entrée	Fuites au niveau des jonctions entre les éléments préfabriqués et au niveau du canal d'évacuation des eaux vers les prétraitements

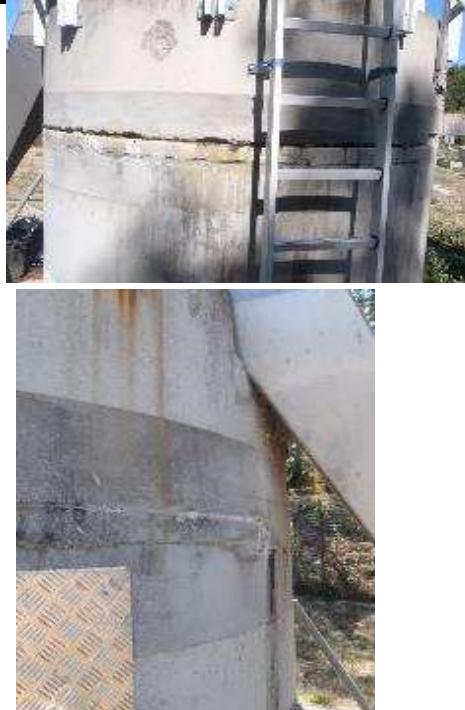
Dégrilleur -stockage des graisses	Fuites au niveau des jonctions entre les éléments préfabriqués

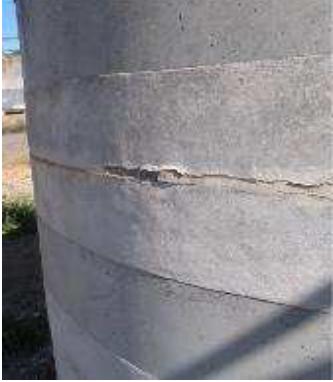
Dégraisseur	Joint d'étanchéité entre les éléments préfabriqués fissurés

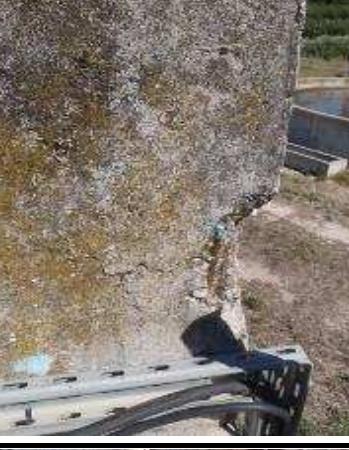
Bassin d'aération	Etat général de l'ouvrage satisfaisant. Acier apparent au niveau du pont permettant l'accès au surpresseur

- Sur les cornières le long du pont d'accès au surpresseur
