## PR de PRA MARY

### Réseau de MALEMORT DU COMTAT

Date réalisation : 1997

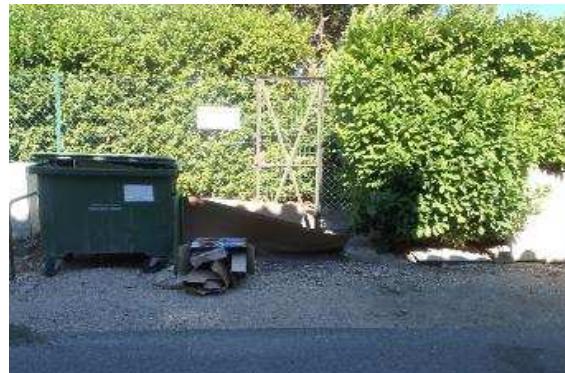
#### Photo de l'accès au poste

Accès par un portillon étroit peut pratique pour l'exploitation. Des encombrants disposés à coté de la poubelle situé devant le poste gêne l'accès au portillon. Il n'y a pas de zone de stationnement de véhicule,
