Diagnostic de la station d'épuration de

MALEMORT DU COMTAT

Analyse du dimensionnement par rapport à la charge actuelle

Diagnostic de la station d'épuration de MALEMORT DU COMTAT Visite effectuée le 19/09/2016 Descriptif de la filière de traitement
Description des prétraitements	
Canal d'entrée -déversoir d'orage	
Regard d'entrée équipé d'un déversoir d'orage Mesure des surverses par sonde US sur lame déversante

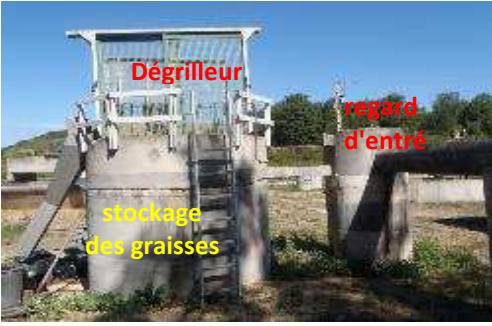
Diagnostic de la station d'épuration de MALEMORT DU COMTAT Visite effectuée le 19/09/2016 Descriptif de la filière de traitement
Stockage des graisses Bac à graisses ed 5 m3

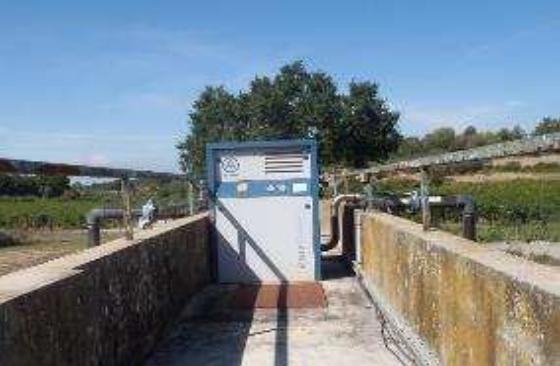
<p>Diagnostic de la station d'épuration de MALEMORT DU COMTAT</p> <p>Visite effectuée le 19/09/2016</p> <p>Descriptif de la filière de traitement</p>
Aération Type : Fines Bulles Nombre de surpresseur : 1 Marque Surpresseur : Aerzen (DBGM72) Année de pose : 2009 Marque Diffuseur : Europelec (EMR 15) Année de pose : 2008 Nombre de raquette : 2 Puissance : 5,5 kW Débit d'air : inconnu Pression : 0,4 bar en sortie du surpresseur et 0,3 bar au niveau de chacun des rampes

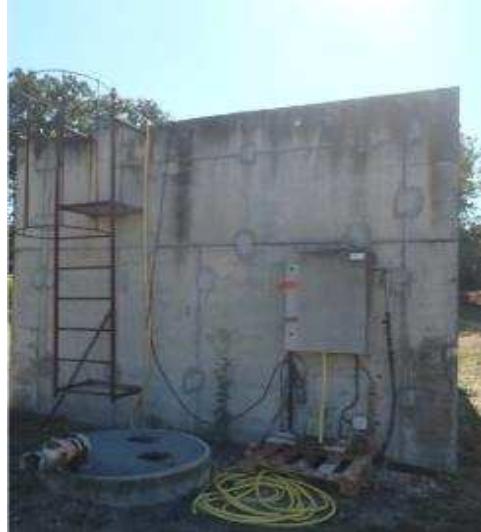
* valeur estimé par l'exploitant	
Cadence d'extraction :	
Concentration dans le clarificateur	7 g/L
Volume de boues à extraire par semaine :	40 m3/sem
Volume disponible sur les lits de séchage :	32 m3
Concentration en sortie silo :	15 g/l
Capacité de déshydratation :	480 kgMS/sem
Disponibilité des lits	12 jours
Nombre de lits à soutirer par semaine	126 m ² soit 2 grands lits + 3 petits / semaine
Silo épaisseur	
Type : silo carré

Volume estimé : 40 m ³	
Hauteur estimée : m	
Surface au sol : m ²	
Equipement :

- Drain	
- Dispositif d'injection de polymère	
Type de Polymère utilisé : Polymère liquide FLOPAM EN 840 HIB	
Remarque : local de stockage du polymère au niveau de l'ancien local électrique de la station d'épuration (au abord du bassin d'aération)	
Dispositif d'injection du polymère	
Type : Dozatron	
Nombre de pompe d'injection : 1	
Année de poste : 2009	
Marque : Alldos

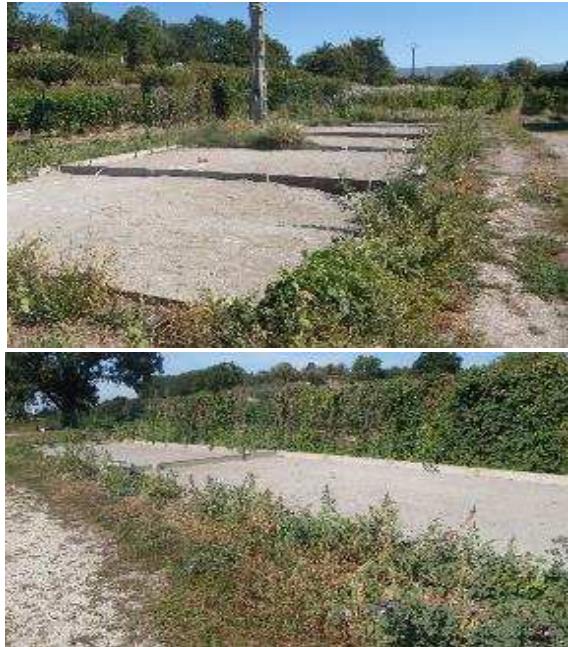
Lits de séchage

Nombre de lits de séchage : $5 + 2 = 7$ lits

Surface : $5(4 \times 6) + 2(4 \times 12) = 216 \text{ m}^2$

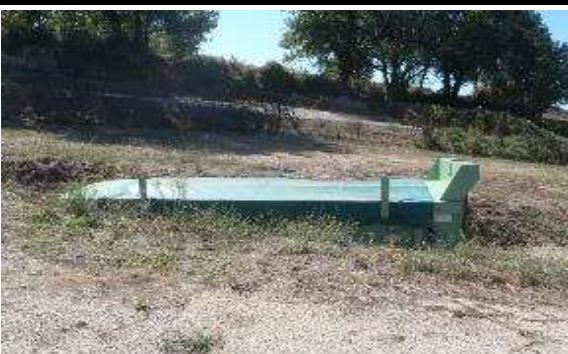
Stockage des boues déshydratées

Stockage en bennes ampiroles

Nombre: 1 (second emplacement vide)

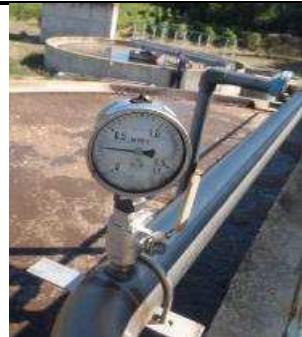
Préleveurs	Pas de préleveur à poste fixe en entrée ni en sortie		
Bassin d'aération	Pas de sonde O2 ni rédox sur le BA		
Réseau d'air surpressé	Pas de débitmètre uniquement une mesure de la pression sans report de mesures Manomètre sur chaque rampe d'alimentation d'air.
